Rapport

Miljöteknisk undersökning av jord och porluft
Fastigheterna Eken 4 och 9, Trollhättan

2023-04-24

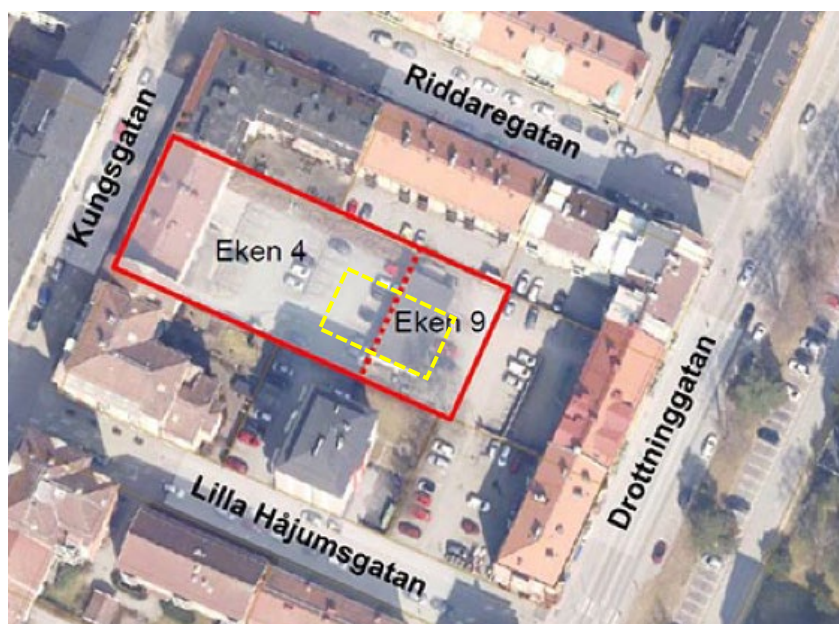
Figur 1. Planområde för aktuell planändring inom kv Eken, Trollhättan, markerat med röd linje. Planerad nybyggnation markerad med gul streckad linje (bildkälla: Trollhättans stad, 2023).

Jordnära Miljökonsult AB har på uppdrag av EIK Holding AB och Fyrbodal Fastigheter AB utfört en miljöteknisk markundersökning på fastigheterna Eken 4 och Eken 9, Trollhättan (Figur 1). Undersökningen utfördes inför detaljplaneändring och nybyggnation av bostäder och syftade till att säkerställa markens lämplighet för ändamålet. Kvarteret Eken består av totalt nio fastigheter varav fastigheterna Eken 4 och 9 utgör planområdet för aktuell planändring.

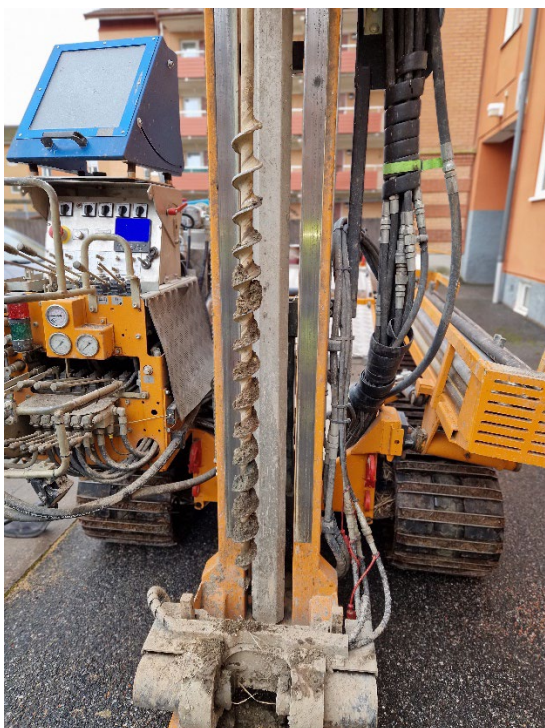
Markprofilen på undersökningsområdet består generellt av ett tunt fyllnadslager (0,1-0,3 m) av grusig sand som ligger direkt på berg. I punkt 2302 och 2303 var fyllnadslagret något djupare (ca 1 m), figur 3. I provpunkt 2302 bestod fyllnaden av stora stenar och makadam som inte gick att provta med skruvborr.

I provpunkt 2303 påträffades några mindre tegelbitar på 0,5-1 m djup. Några andra inhomogena massor eller andra fynd, såsom avfall, som kan misstänkas vara kopplade till annat fyllnadsmaterial eller annan antropogen aktivitet har inte påträffats. För en utförlig bild av jordlagerföljd och fältintryck, se fältprotokoll i bilaga 2.

Figur 3. Jordprovtagning i punkt 2303 med skruvborr på bandvagn med markprofilen i 0-1 m djup.

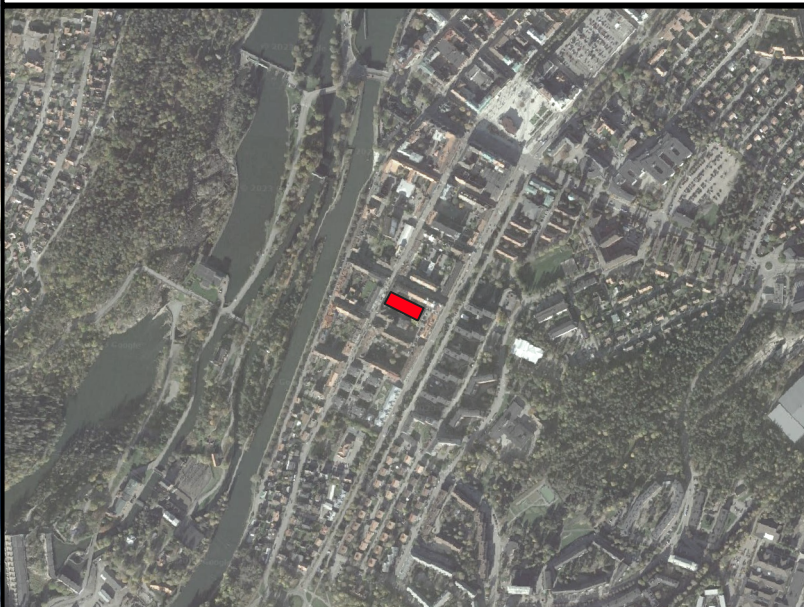
ÖVERSIKTLIG MILJÖTEKNISK MARKUNDERSÖKNING
Situationsplan

Fältarbetet med jordprovtagning utfördes den 20 mars 2023. Fem punkter provborrades för provuttag, men möjligheten till provuttag begränsades av markförhållanden på fastigheten. Relevant jordprovtagning genom skruvborring kunde utföras i två provpunkter (2301 och 2303) För provpunkternas placering se bilaga 1.

I provpunkt 2301 (0-0,3 m) uppmättes en halt av barium över riktvärdet för MKM. I samma punkt uppmättes halter av alifater (>C16-C35) över riktvärdet för KM. Föroreningens sammansättning motsvarar motorolja.

I provpunkt 2301 påträffades en förorening av alifater och barium i fyllnadsmassor på ca 0 - 0,3 m djup. Dessa massor bedöms ligga direkt ovan berg, dvs inget underliggande jordlager. Halten för alifater (>C16-C35) överskrider gränsen för KM och halten för barium är ca 4,5 gånger högre än riktvärdet för MKM.

PROVTAGNING AV JORD (S) MED LABORATORIEANALYS

PROVTAGNING AV PORLUFT (G) MED LABORATORIEANALYS

- Inom Eken 9 är det rekommenderat att schakta bort de grunda fyllnadsmassorna ner till berg i den lägre del av fastigheten där garagebyggnaden står. Det inte kan uteslutas att det finns föroreningar under verkstadsbyggnaden. Om det vid rivning av garagebyggnaden konstateras en större mängd fyllnadsmassor, alternativt om tecken på utbredd förorening noteras (okulärt eller lukt) bör dessa provtas med avseende på barium och oljeförorening samt PAH för att avgränsa mängden massor som behöver avlägsnas.

- Överskottsmassor som uppstår vid schakt inom det undersökta området kan återanvändas fritt inom fastigheten, förutom fyllnadsmassor i den lägre delen, vid och under garagebyggnaden, på Eken 9.
